**BE-M01****Molí de Can Cusseta**

**BE-M02****Molí d'en Ponsa**

**BE-M03****Molí de Can Cota**

**BE-M04****Molí de Ca  
n'Eufrasia**

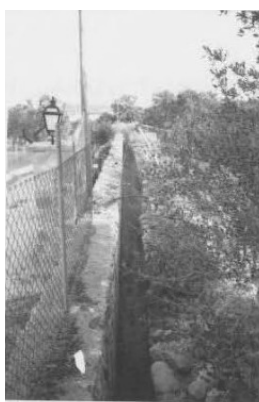
Siquia d'entrada d'aigua al molí

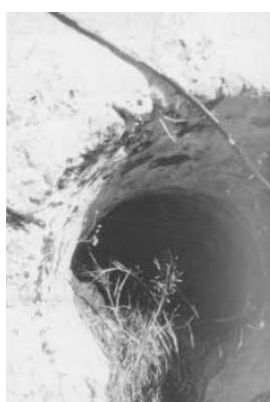
Vista superior de la boca del cup

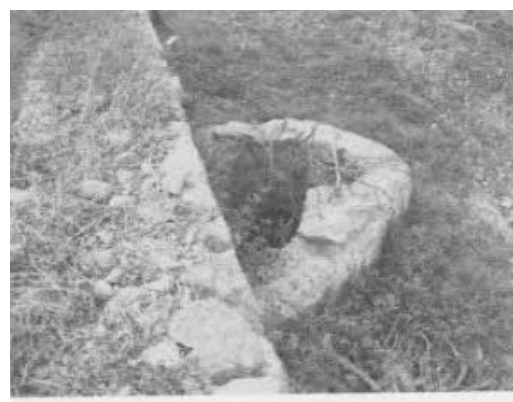
Clot on finalitza la siquia subterrània d'evacuació de l'aigua del molí

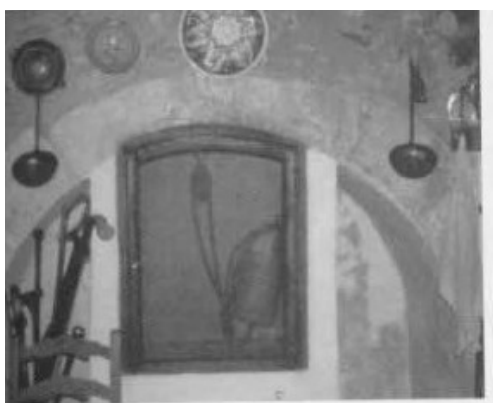
Arc de la sortida del cacau
