BE-M06**Molí Nou**

1. Identificació	
Denominació	Molí Nou
Tipologia	Molí de vent fariner
Categoria	Béns etnològics.
Ús actual	Restauració
Ús original	Molí de vent fariner
Autoria	-
Estil o corrent	Popular

BE-M07**Molí d'en Llorençó**

BE-M08**Molí d'en Bufa**

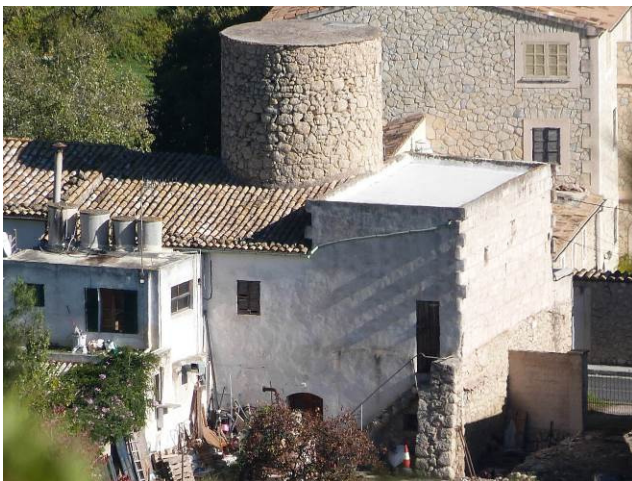
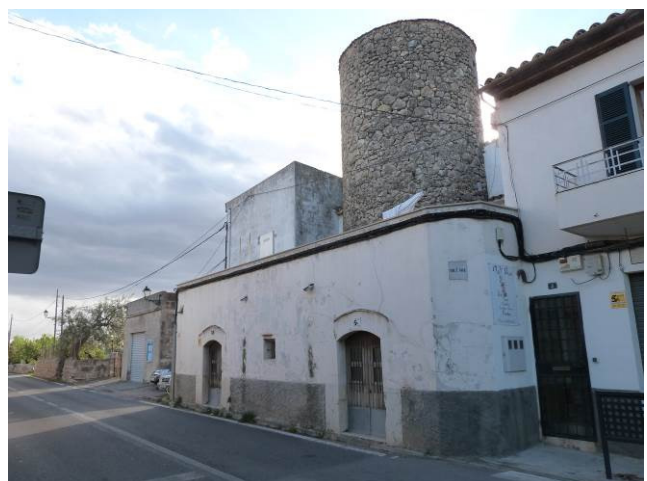
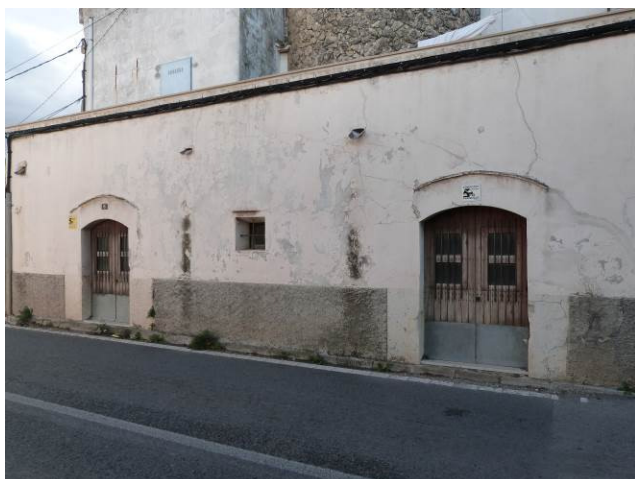
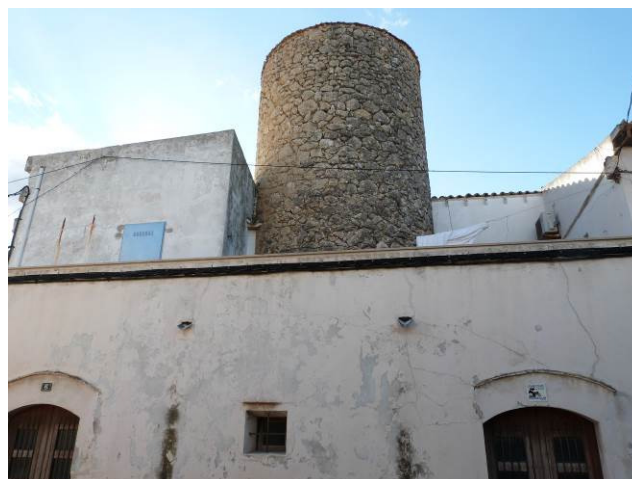
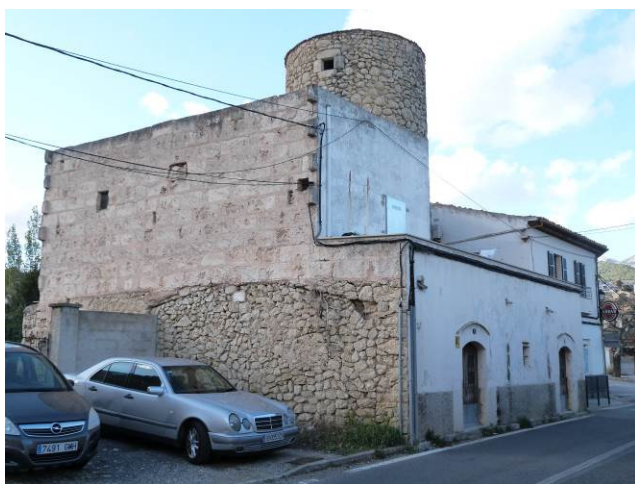
Estat de conservació	Regular. Molt transformat a l'interior i exterior. Presenta cruïses verticals a la façana.
Intervencions	<p>Eliminar l'afegit al costat de la torre, al cantó sud-oest, amb un buc de carreus de marès i coberta plana, amb resultat discordant.</p> <p>A la crugia posterior, s'ha afegit una planta amb coberta de teules.</p> <p>A la façana posterior, s'ha afegit un buc de dues plantes amb coberta plana.</p> <p>A la façana posterior, s'ha adossat una escala que permet l'accés al buc de carreus de marès de la planta pis.</p>

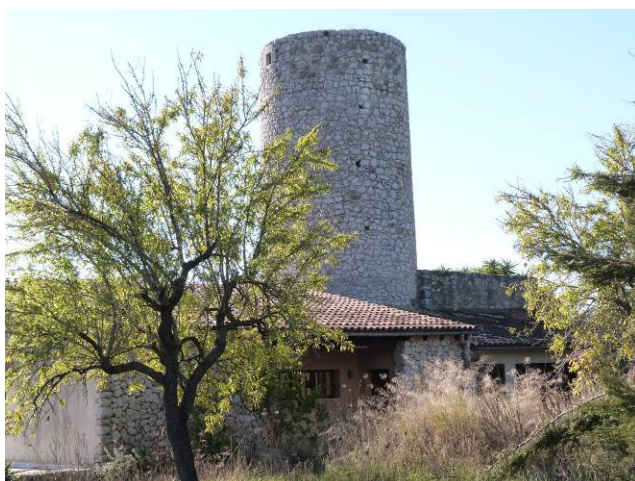
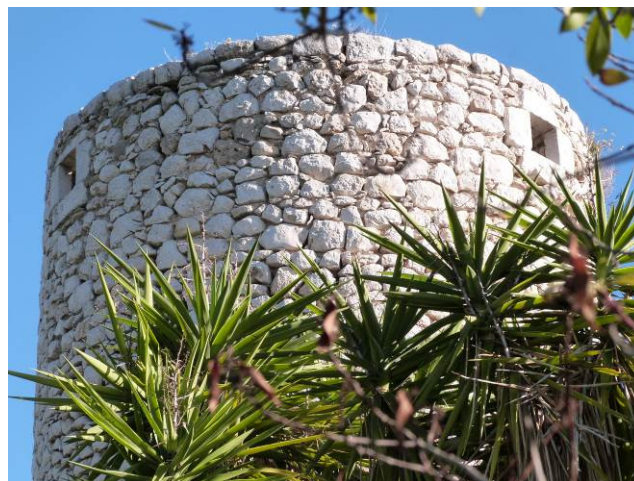
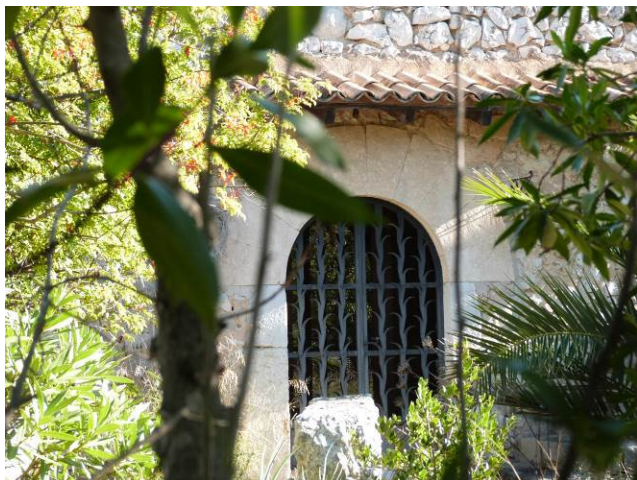
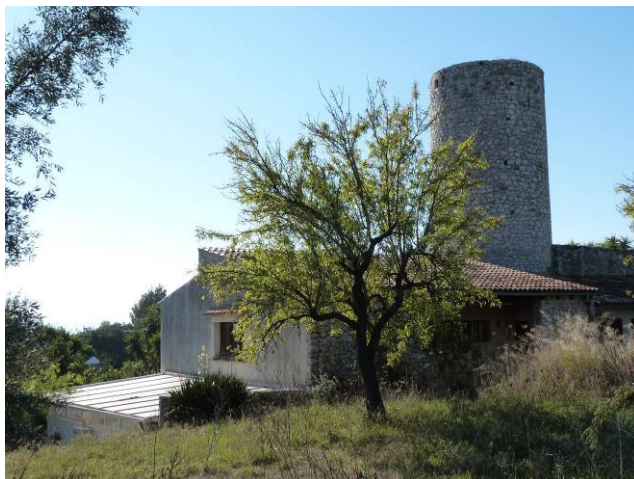
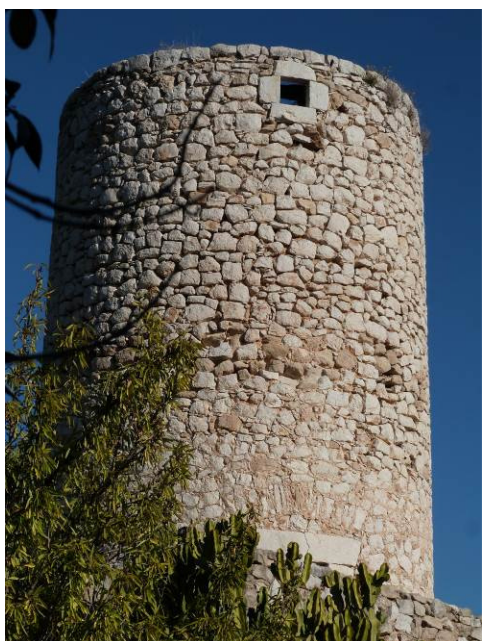
4. Estat de conservació	
Estat de conservació	Regular. Manca la coberta de la torre del molí. La llinda de la sortida de la torre a l'envelador està rompuda. Part de la base ha estat reconstruïda.
Intervencions	Molí restaurat i rehabilitat devers l'any 1989. El molí ha estat molt transformat perquè s'ha reconvertit en habitatge, se n'ha reconstruït part de la base i s'hi ha adossat una nova construcció a les façanes nord-oest i nord-est.

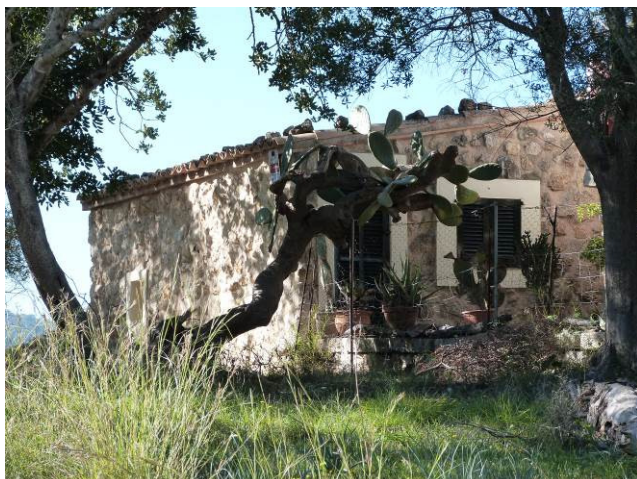
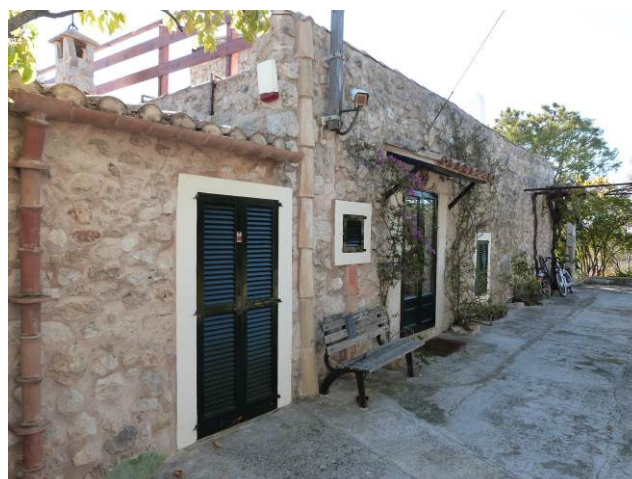
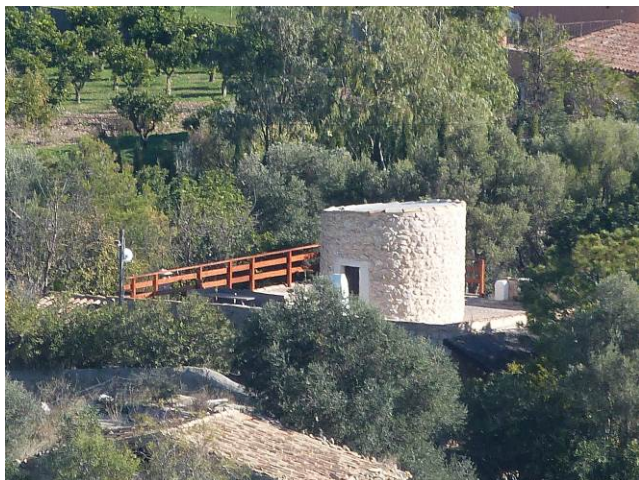
Estat de conservació	Bo.
Intervencions	El molí ha estat molt transformat, tant a l'exterior com a l'interior. S'ha rebaixat la torre del molí. S'ha eliminat l'escala interior de caragol. S'ha aixecat una edificació auxiliar adossada al cantó sud-oest de la base.
