**BE-M09****Casa de neu  
de ses Figueroles**

| 1. Identificació | |
|---|---|
| Denominació | Casa de neu de ses Figueroles / de sa Rota / de Can Catxo |
| Tipologia | Casa de neu |

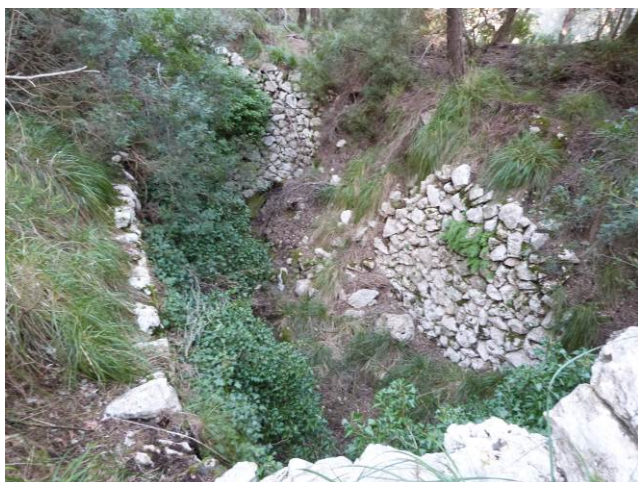
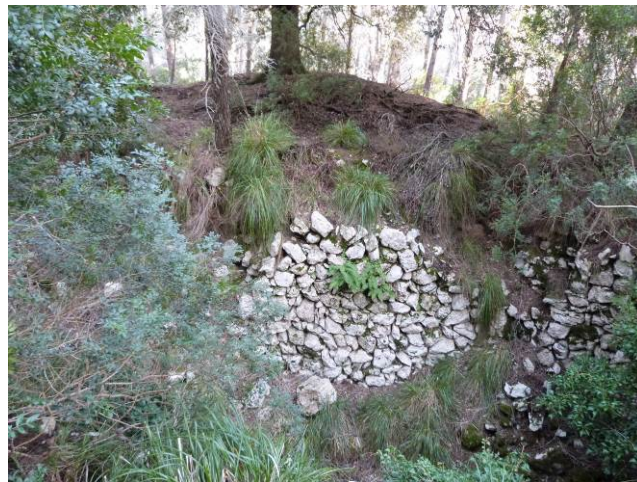
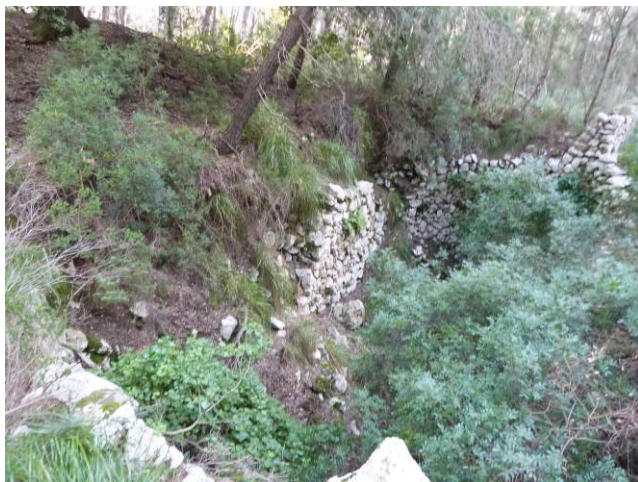
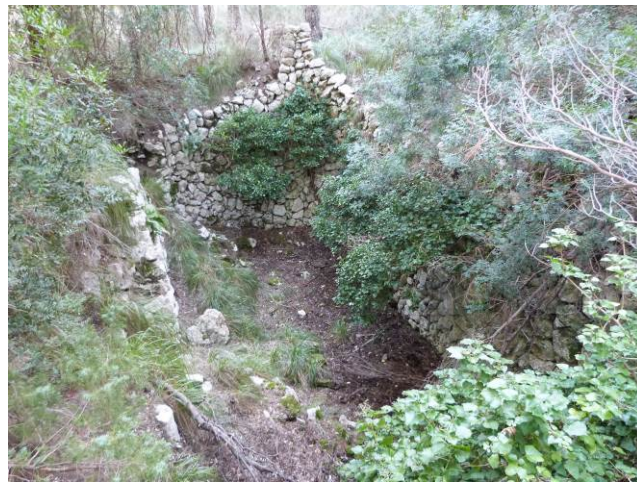
#### 6. Documentació fotogràfica

| 4. Estat de conservació | |
|---|---|
| Estat de conservació | Dolent. Els paraments presenten nombrosos esbaldrecs. Es troba envaïda per la vegetació. |

| 5. Protecció de l'element | |
|---|---|
| Intervencions preferents | Eliminar la vegetació. Reparar els esboldrecs del parament. |
