**BII-12****Molí de Can Pipa****1. Identificació**

| Denominació | Molí de Can Pipa |
| Tipologia | Molí fariner |

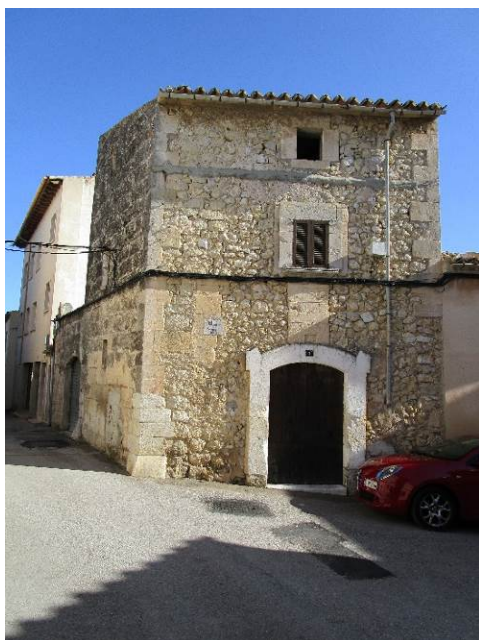
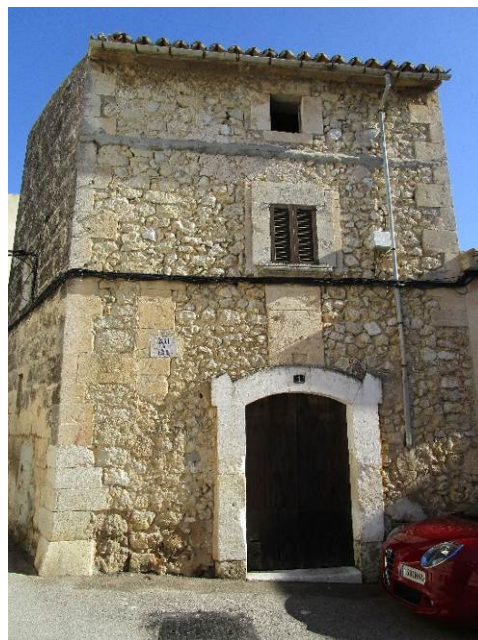
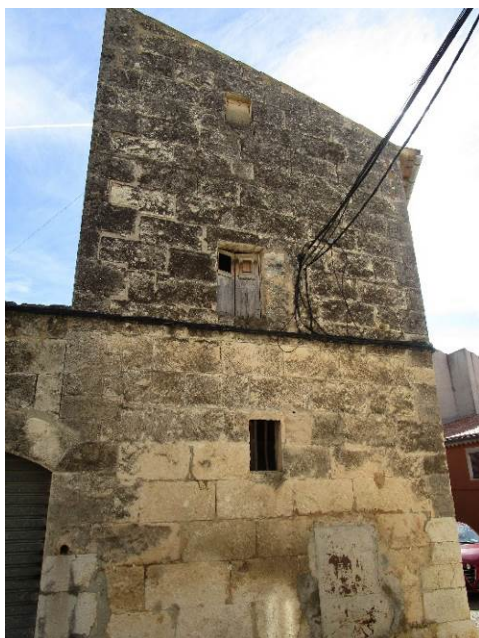
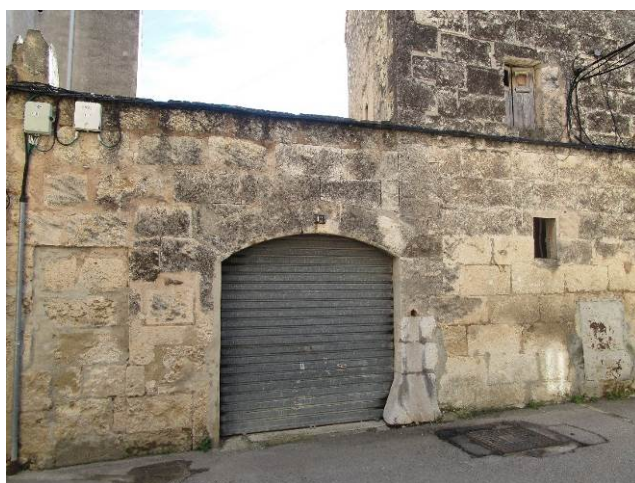
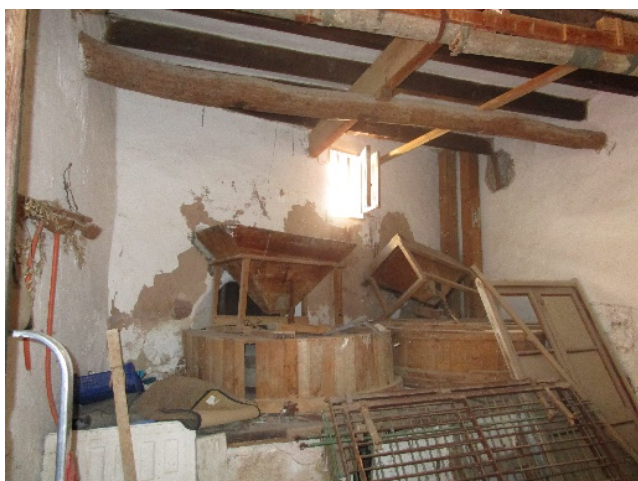
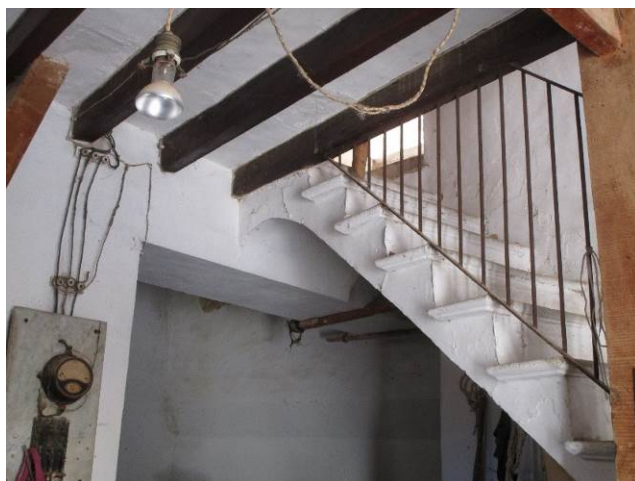
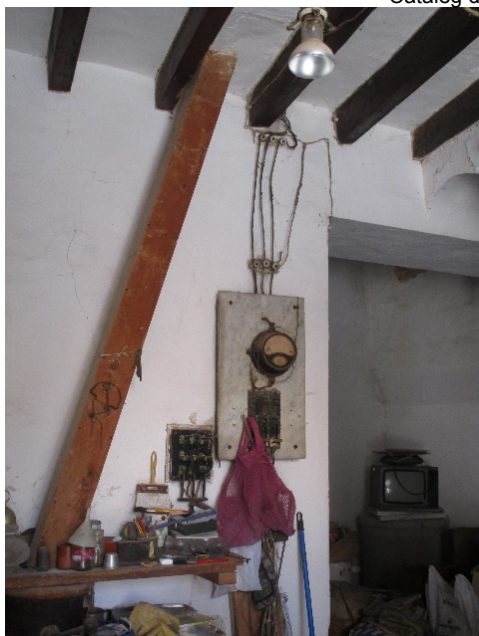
## 6. Documentació fotogràfica

Antic Molí situat al carrer Penyal amb la cantonada amb el carrer de Llevant, es tracta d'una petita construcció d'una sola crugia i coberta d'un sol vessant en teula àrab. Les façanes són de paredat en verd amb cantoneres de pedra viva. El frontis té els buits distribuïts a un sol eix.

A la planta baixa el portal d'accés destaca per l'arc escasser adovellat amb pedra pintada de blanc, al damunt una finestra rectangular amb marc de pedra i fillola motllurada i finalment al segon pis un finestró també emmarcat de marès.

A la façana lateral es situa una portassa amb arc escasser adovellat.

A l'interior es conserven elements propis d'un molí fariner com ara la tremuja, les moles, el ristre, etc.

| Estat de conservació | Bo. |

| Intervencions preferents | Eliminar el cablejat de la façana. |
