AE-UC01**So n'Albertí**

1. Identificació	
Denominació	So n'Albertí / Son Albertí
Tipologia	Cases de possessió
Categoria	Arquitectura i enginyeria civil
Us actual	Residencial
Us original	Cases de possessió
Autoria	-
Estil o corrent	-

2. Localització	
Municipi	Selva
Nucli	Caimari
Adreça	Placeta Vella, 1
Referència cadastral	1826403DE9012N - 1826403DE9012N0002WP - 1826403DE9012N0003EA 1826403DE9012N0004RS - 1826403DE9012N0005TD - 1826403DE9012N0006YF
Coord. UTM ETRS89	491776, 4402473
Entorn	Sòl urbà

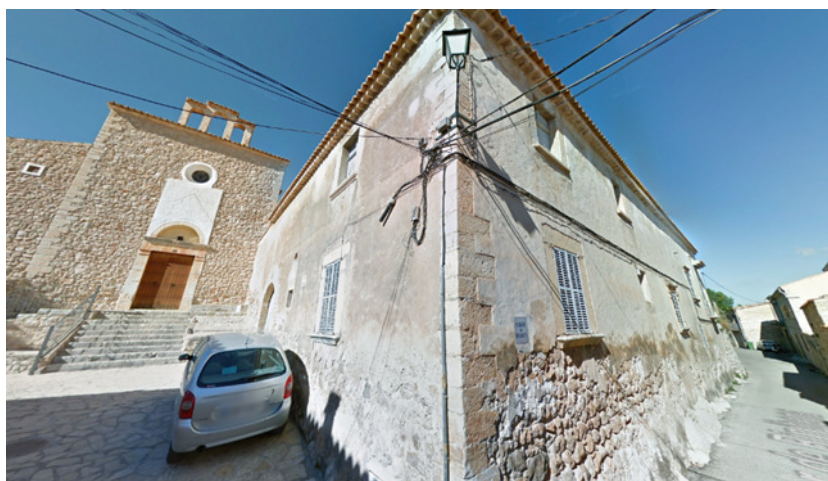
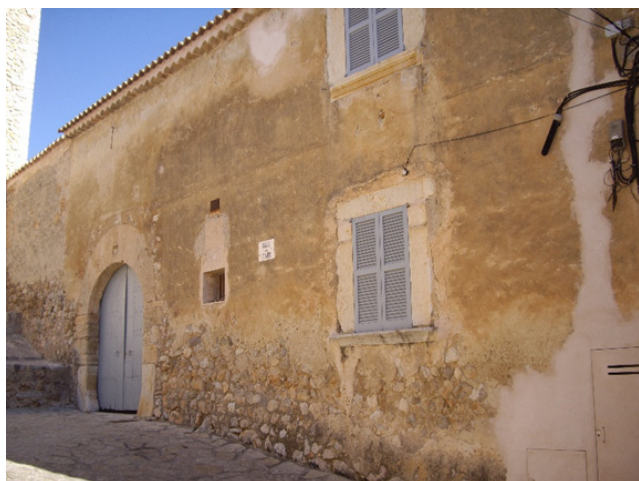
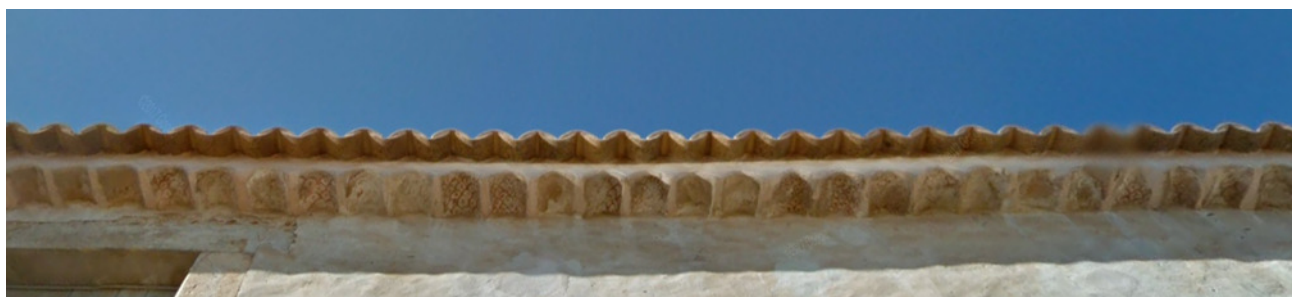
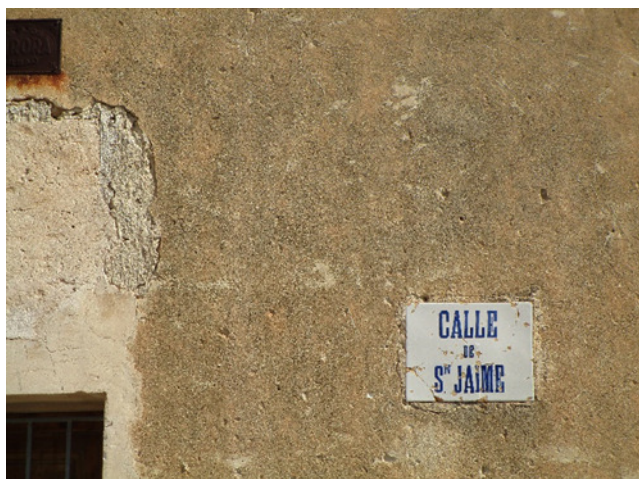
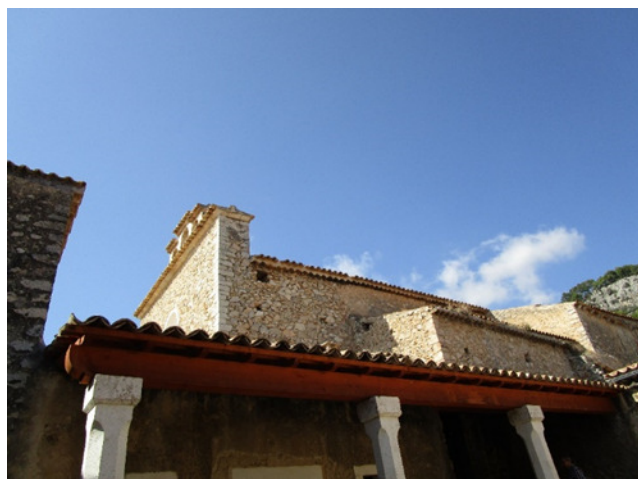
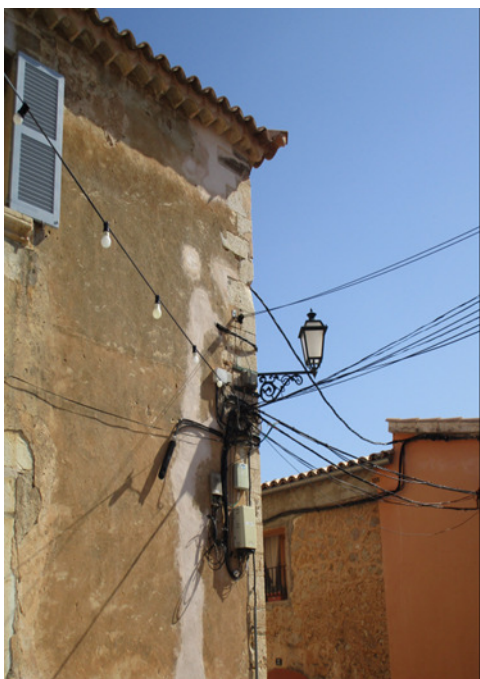
6. Documentació fotogràfica

3. Descripció	
<p>Els Albertí esdevingueren els principals terratinents a Caimari, des del segle XIV fins a la seva extinció agnàtica a la fi del segle XVII. L'hegemonia dels Albertí féu que les cases i terres del primitiu raval de Caimarix passessin a denominar-se Son Albertí, però persistí la denominació de Caimarix per designar el nucli de cases que sorgia al voltant i per referir-se al territori en general.</p> <p>Aquesta antiga possessió, situada devora l'església vella de Caimari (AR-04), fou el nucli entorn del qual es desenvolupà el poble. És probable que les cases es corresponguin amb l'antic raval de Caimarix. En el repartiment, l'alqueria tocà a Guillem Boba, i al segle XIV els Boba entroncaren amb els Albertí, de qui la possessió prengué nom. El 1590, els Albertí posseïen més de la meitat del poble de Caimari.</p> <p>Els orígens de So n'Albertí foren rurals, es tracta d'unes antigues cases de possessió, amb la típica clastra interior, entorn de les quals va créixer el poble amb posterioritat. S'hi poden observar, així mateix, alguns detalls interessants com la motllura renaixentista d'alguns finestrals o les teules pintades a la cornisa de la façana.</p> <p>La possessió s'articula a partir d'una clastra interior a la qual s'accedeix per un majestuós portal rodó adovellat, rematat per un rellotge de sol. Des de la clastra podem accedir a les cases dels amos, dels senyors i també a les dependències agràries com l'antiga tafona i la pallissa. Cal destacar-ne també un espai cobert per quatre voltes d'aresta que neixen en un pilar central de pedra viva que, tot i trobar-se tapiat, configura un dels espais amb més qualitat del conjunt. L'edificació principal està construïda a diferent nivell. S'hi accedeix per una petita escala de pedra viva. El portal principal és de llinda amb els brancals motllurats. Al costat hi ha una finestra amb decoració d'estil renaixentista, amb columnetes anellades i capitells pseudojònics. A l'interior, les cases han estat molt modificades amb reformes al segle xx i principis del xxi.</p> <p>A l'oratori privat de Son Albertí, els habitants de Caimari assistiren a missa fins que es va construir l'església pública al segle XVIII. L'oratori era al costat esquerre de les cases, però com que no era més que una simple capella no podia donar cabuda a tots els veïns que, a finals del segle XVI, no eren més que 26, però que al XVIII ja arribaren als 215 habitants, moment en què l'oratori va ser insuficient i fou acordada la construcció d'un temple (1731), l'actual església vella (AR-04), feta entre els anys 1746-1757.</p> <p>També s'ha de destacar la presència d'un aljub de notables dimensions, el jardí, els antics rentadors amb el pou i la volada de teules pintades.</p> <p>La tafona fou renovada entre els anys 1765-1773</p>

4. Estat de conservació	
Estat de conservació	Bo
Intervencions	S'han fet reformes parcials.

5. protecció de l'element	
Grau de protecció	Nivell de protecció parcial Es proposa incloure-les en el catàleg del Consell de Mallorca com a bé catalogat.
Usos permesos	Els permesos per la normativa urbanística.
Elements a preservar	Volumetria, estructura i façanes, incloent-hi el tractament del parament i totes les obertures.
Intervencions preferents	És proposa catalogar-les.
Intervencions admissibles	Les possibles intervencions es detallen a la memòria amb referència al corresponent grau de protecció.
Zona de protecció	És troba parcialment dins la zona de protecció de l'oratori de Sant Jaume (AR-04).

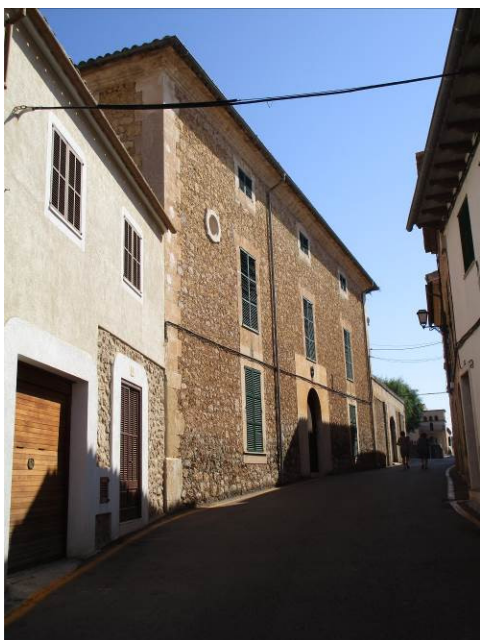
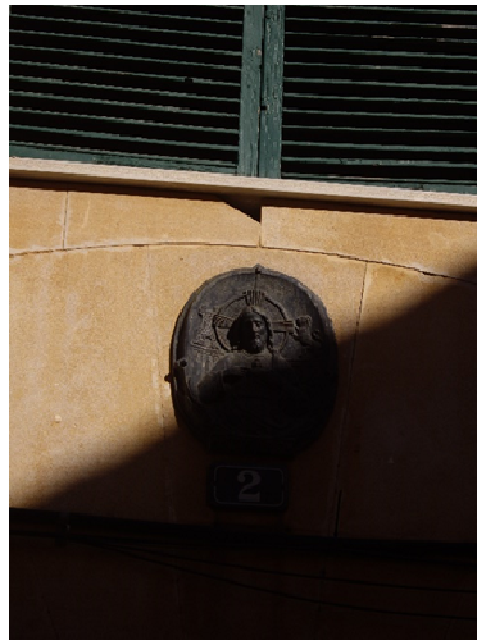
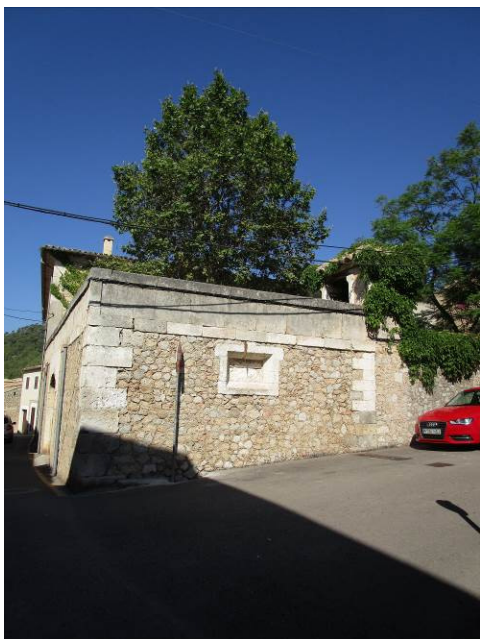
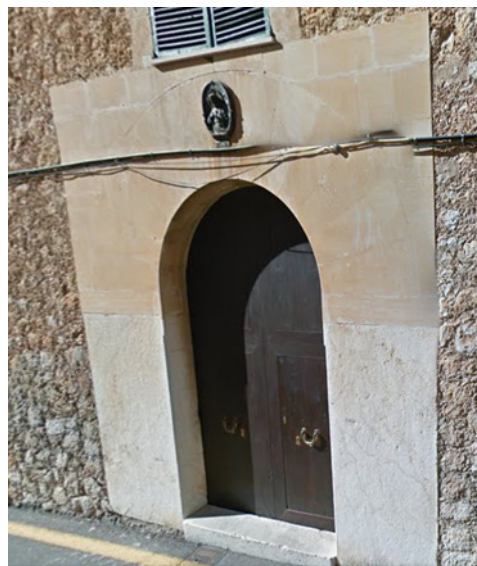
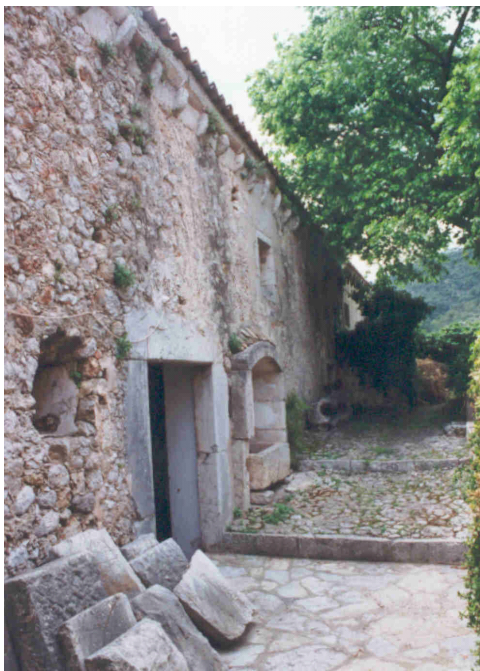
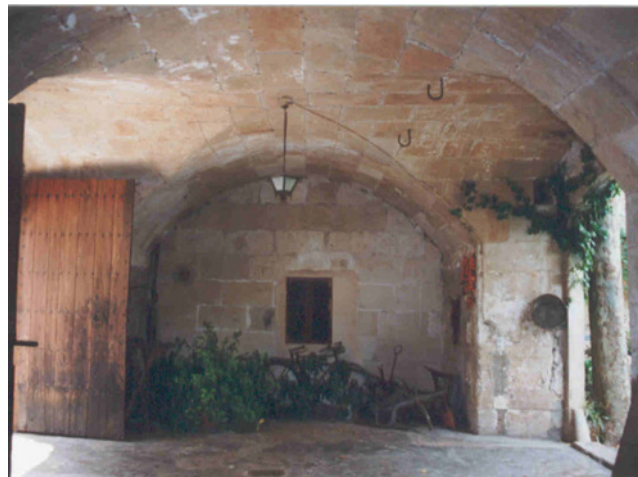
6. Documentació fotogràfica

3. Descripció	
<p>Situada al número 2 del carrer de Ca s'Hereu, va ser propietat del famós capità corsari mallorquí Antonio Barceló i Pont de la Terra (1717-1797), tinent general de l'Armada Reial.</p> <p>Ca s'Hereu, té unes característiques arquitectòniques que, malgrat la senzillesa, s'acomoden a l'arquetipus dels casals urbans, cim la seva ubicació, integrada plenament en el teixit del nucli. El casal, originàriament, es pot datar a finals del segle XVII, i deu la seva configuració actual a una important reforma feta al segle XIX.</p> <p>És una casa senyorial on el cos principal de l'edificació, de dues crugies, està estructurat en dues plantes i porxo. Els murs de càrrega són de paredat comú amb cantoneres de carreu de marès i façanes sense aterracar. La façana principal està organitzada simètricament en eixos verticals, conservant el portal d'accés amb arc de mig punt inscrit a un carcanyol de carreus.</p> <p>A la part posterior hi ha la clastra, amb les dependències annexes. És en aquesta zona on es conserven elements del casal original, com són la volada sostinguda per permòdols de pedra viva, un portal allindanat també de pedra i d'altres obertures del mateix tipus de material.</p> <p>A l'interior del casal, un gran arc carpanell amb dovelles de marès i brancals de pedra viva motllurats comunica les dues crugies. Dins la segona, s'hi troba una escala de pedra que condueix a la planta noble. El trespol està empedrat a tota una franja central que comunica el portal principal amb les dependències posteriors.</p> <p>Al costat dret del cos principal, es troba una dependència auxiliar d'una sola alçada, coberta amb voltes d'aresta, a la qual s'accedeix des del carrer a través d'un arc carpanell i s'obre, a la vegada, cap al pati a través d'un arc de les mateixes característiques que l'anterior. Aquest pati enjardinat i la tanca imponent que el separa de la plaça, és un altre dels elements més destacables del conjunt.</p> <p>A la part posterior del casal es troba l'espai destinat a la tafona, molt deteriorat actualment.</p>

4. Estat de conservació	
Estat de conservació	Bo
Intervencions	S'ha reformat parcialment, i s'ha dividit en set habitatges.

5. protecció de l'element	
Grau de protecció	Nivell de protecció parcial
Usos permesos	Els permesos per la normativa urbanística.
Elements a preservar	Façanes, obertures, arc interior, escala, trespol empedrat, portal posterior allindanat, dependència amb volta d'aresta, tafona, volada posterior amb mènsules de pedra viva i jardins amb tancats laterals (cap a la plaça) i posterior.
Intervencions preferents	Conservació de les estructures essencials de l'edificació, de la volumetria, les façanes i totes les altres obertures amb els acabats originals, clastra, jardí amb la tanca així i tots els altres elements destacats.
Intervencions admissibles	Les possibles intervencions es detallen a la memòria amb referència al corresponent grau de protecció.
Zona de protecció	-

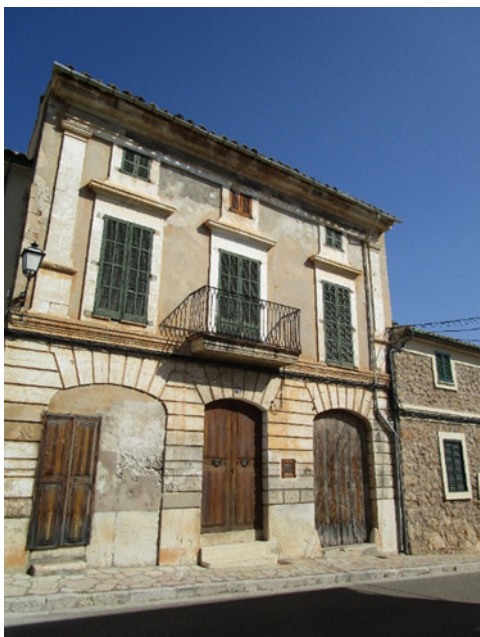
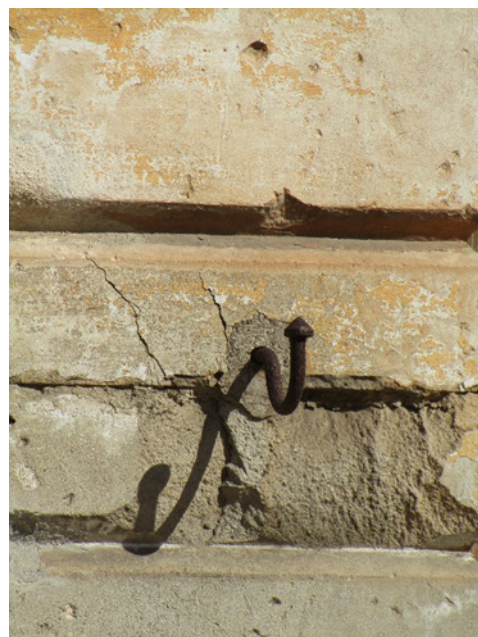
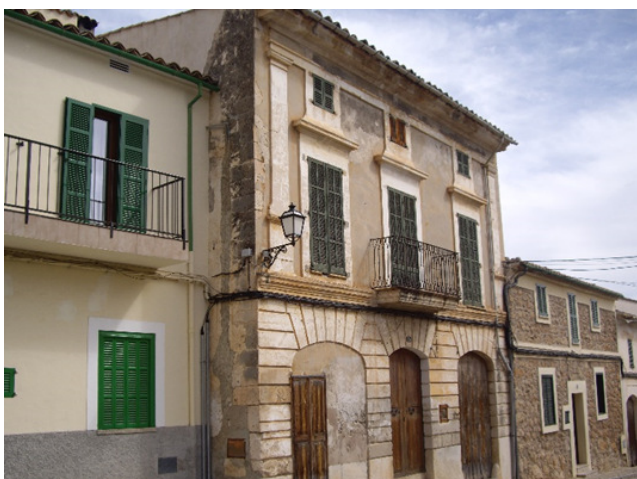
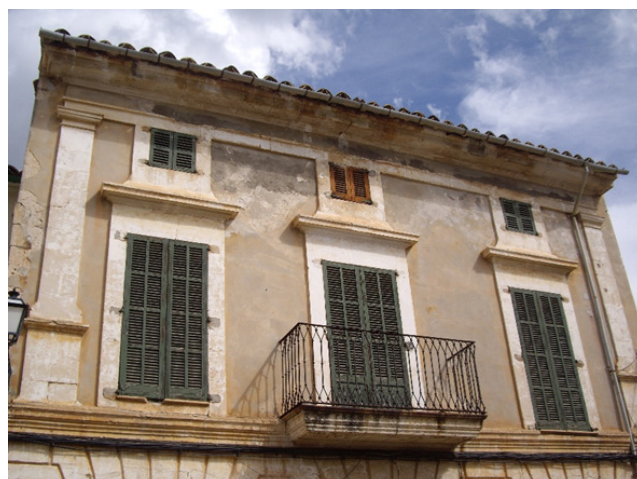
6. Documentació fotogràfica

3. Descripció	
<p>Façana decimonònica, estructurada en dues plantes i porxo, de dues crugies que defineixen les dues vessants de la coberta.</p> <p>El més característic és la façana, organitzada simètricament mitjançant tres eixos verticals, són les columnes d'ordre toscà que descansen sobre una línia d'imposta motllurada. Aquestes recorren la planta noble i la planta porxo fins arribar a la cornisa tractada com un entaulament, mentre que la planta baixa es tracta amb un encoixinat a manera de sòcol. Pel que fa a les obertures, a la planta baixa trobam tres arcs carpanells contigus amb dovelles falses i, a l'eix central del primer pis, un balcó amb peanya motllurada i barana de ferro entre dues finestres rectangulars. Al porxo hi ha els finestrans quadrangulars emmarcats amb faixa de morter blanc com a les finestres de la primera planta.</p> <p>Aquesta façana és destacable pel marcat caràcter academicista, sense cap concessió als corrents populars.</p>

4. Estat de conservació	
Estat de conservació	Dolent
Intervencions	S'ha tapiat part de la façana.

5. protecció de l'element	
Grau de protecció	Nivell de protecció parcial
Usos permesos	Els permesos per la normativa urbanística.
Elements a preservar	Façana i totes les obertures.
Intervencions preferents	Reformació i conservació de les parts essencials de l'edificació, en particular la façana amb totes les obertures i els acabats originals.
Intervencions admissibles	Les possibles intervencions es detallen a la memòria amb referència al corresponent grau de protecció.
Zona de protecció	-

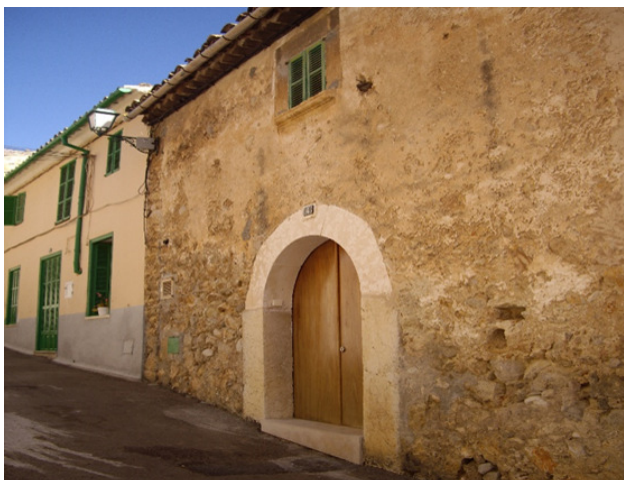
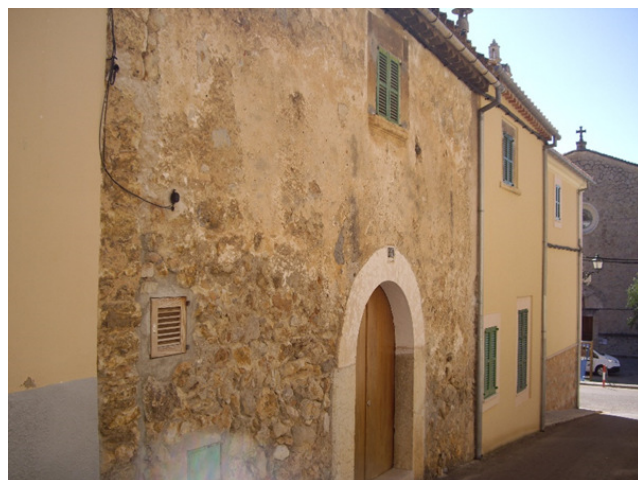
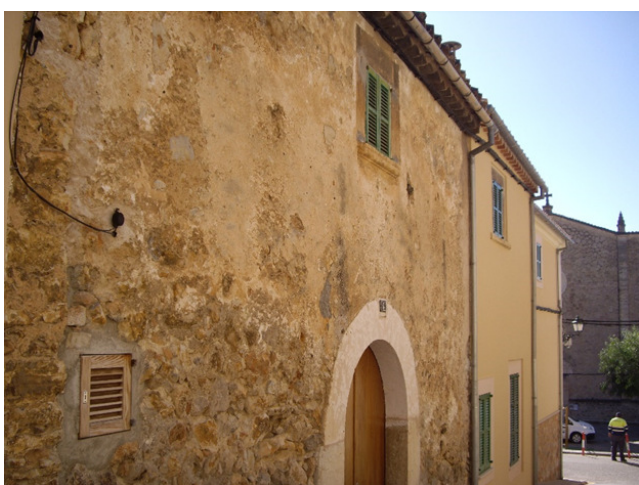
6. Documentació fotogràfica

3. Descripció	
<p>Casa de finals del segle XVII principis del XVIII, amb algunes modificacions posteriors, encara que conserva la majoria d'estructures i elements originals.</p> <p>Està organitzada en dues plantes i dues crugies paral·leles al carrer que defineixen les dues vessants de la coberta. Murs de càrrega fets amb paredat antic amb la façana aterracada amb morter de calç, encara que molt deteriorat.</p> <p>Portal d'accés d'arc de mig punt amb brancals de pedra viva. Finestra de la planta pis amb ampitador motllurat.</p> <p>A l'interior conserva un arc de descàrrega rebaixat que comunica les dues crugies, a més del trespol empedrat. Al fons de la segona crugia s'observa una petita escala de pedra que condueix a l'antic estudi.</p>	
Cronologia	Segles XVII - XIX
Bibliografia	-

4. Estat de conservació	
Estat de conservació	Regular
Intervencions	-

5. protecció de l'element	
Grau de protecció	Nivell de protecció parcial
Usos permesos	Els permesos per la normativa urbanística.
Elements a preservar	Façanes, portal d'accés, finestra amb ampitador de la planta pis, arc interior, trespol i escala.
Intervencions preferents	Conservació de les parts essencials de l'edificació, la façana i les obertures amb els acabats originals i els elements destacats com l'arc interior, el trespol i l'escala.
Intervencions admissibles	Les possibles intervencions es detallen a la memòria amb referència al corresponent grau de protecció.
Zona de protecció	-

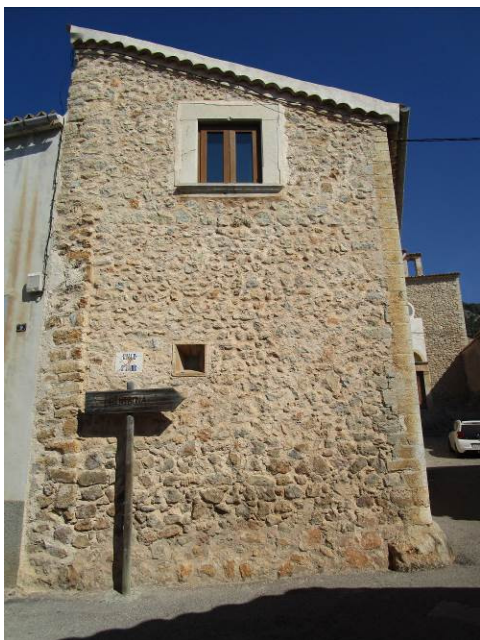
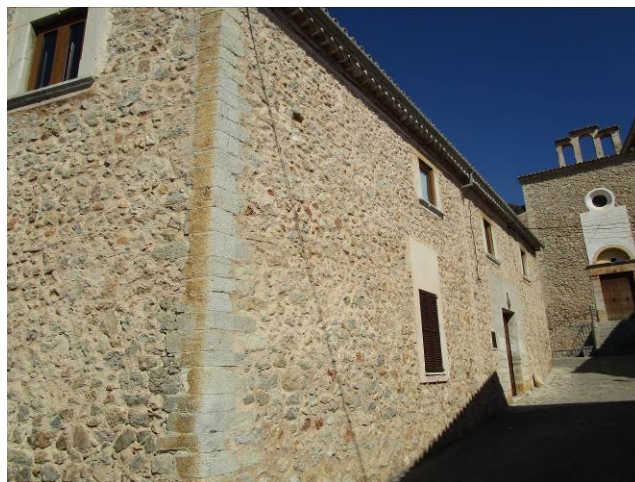
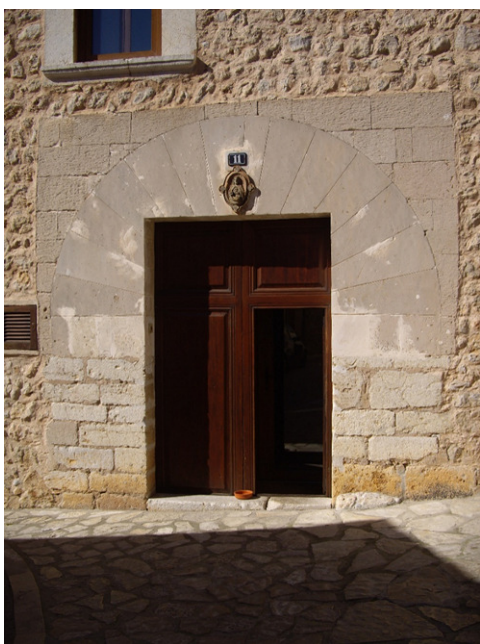
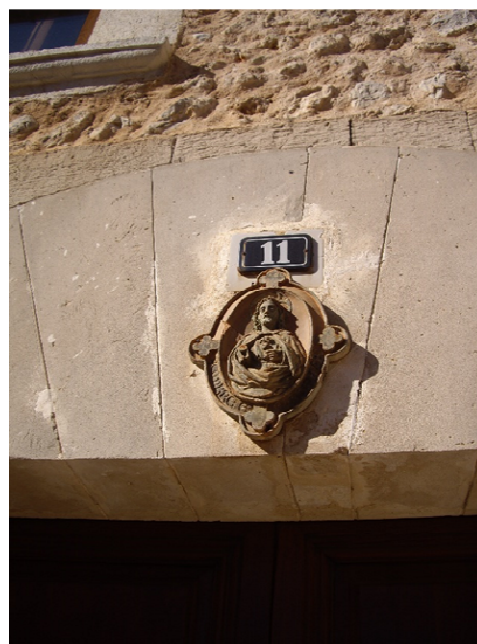
6. Documentació fotogràfica

3. Descripció	
<p>Casa de dues plantes estructurada mitjançant dues crugies paral·leles al carrer i amb murs de càrrega de paredat antic.</p> <p>Les façanes estan sense aterracar. L'accés a l'interior és a través d'un portal d'arc de mig punt amb carcanyol de pedra viva. Les obertures de la planta noble són també de pedra amb ampitador motllurat. No hi ha simetria en la disposició del buits.</p> <p>A l'interior, conserva l'arc de descàrrega de pedra viva que comunica les dues crugies. Dins la segona, trobam un coll de cisterna a més d'una petita escala que condueix a l'antic estudi.</p>	
Cronologia	Segles XVIII - XIX
Bibliografia	-

4. Estat de conservació	
Estat de conservació	Bo
Intervencions	Reformat totalment.

5. protecció de l'element	
Grau de protecció	Nivell de protecció parcial
Usos permesos	Els permesos per la normativa urbanística.
Elements a preservar	Portal d'accés, obertures de la planta noble amb ampitador motllurat i arc interior.
Intervencions preferents	Conservació de les parts essencials de l'edificació, les façanes i les obertures amb els acabats originals, i tots els elements destacats.
Intervencions admissibles	Les possibles intervencions es detallen a la memòria amb referència al corresponent grau de protecció.
Zona de protecció	-

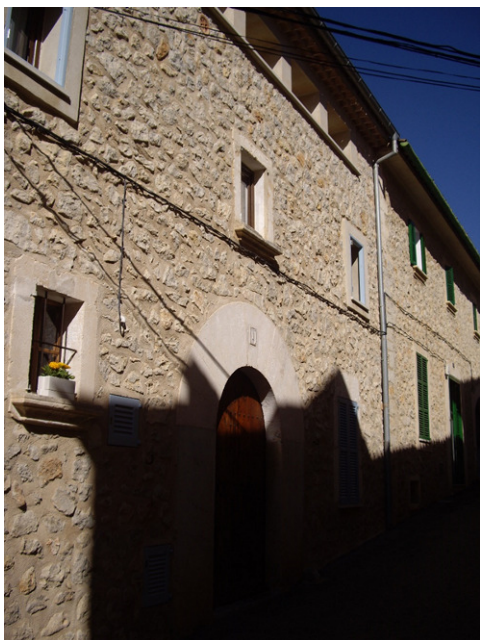
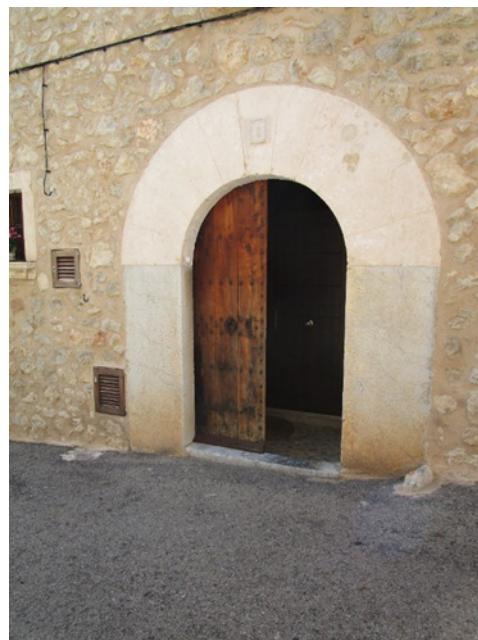
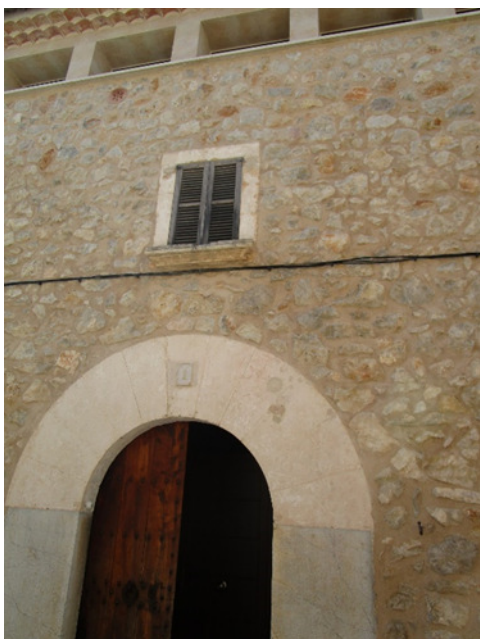
6. Documentació fotogràfica

3. Descripció	
<p>Casa de finals del segle XVIII, amb algunes modificacions posteriors.</p> <p>Està estructurada en dues plantes i porxo, dues crugies paral·leles al carrer que defineixen les dues vessants de la coberta. Murs de càrrega fets amb paredat antic. S'ha conservat el portal d'accés d'arc de mig punt amb brancals de pedra viva i la finestra de la planta pis, situada axialment sobre el portal, amb ampitador motllurat i, a l'interior, l'arc de descàrrega que comunica les dues crugies.</p>	
Cronologia	Segles XVII - XIX
Bibliografia	-

4. Estat de conservació	
Estat de conservació	Bo
Intervencions	S'ha reformat totalment.

5. protecció de l'element	
Grau de protecció	Nivell de protecció parcial
Usos permesos	Els permesos per la normativa urbanística.
Elements a preservar	Façana, portal d'accés, finestra amb ampitador de la planta pis i arc interior.
Intervencions preferents	Conservació de les parts essencials de l'edificació, la façana i les obertures amb els acabats originals i els elements destacats.
Intervencions admissibles	Les possibles intervencions es detallen a la memòria amb referència al corresponent grau de protecció.
Zona de protecció	-

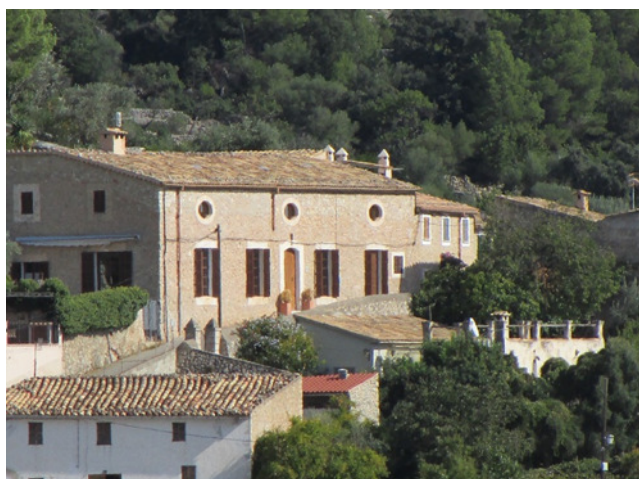
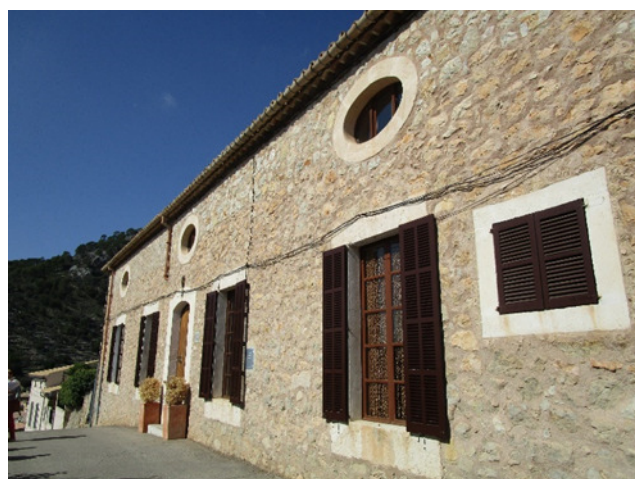
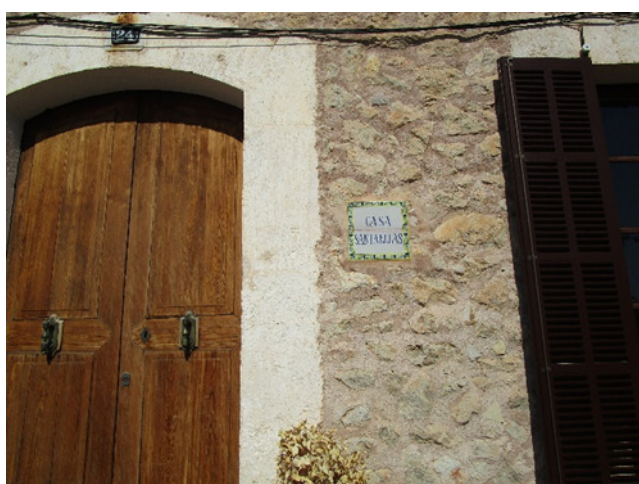
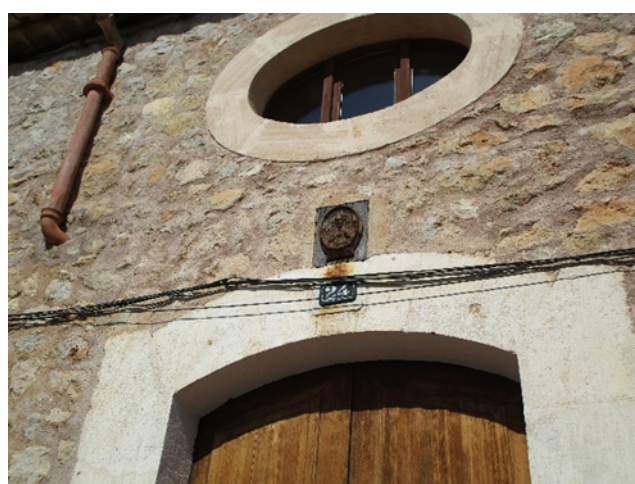
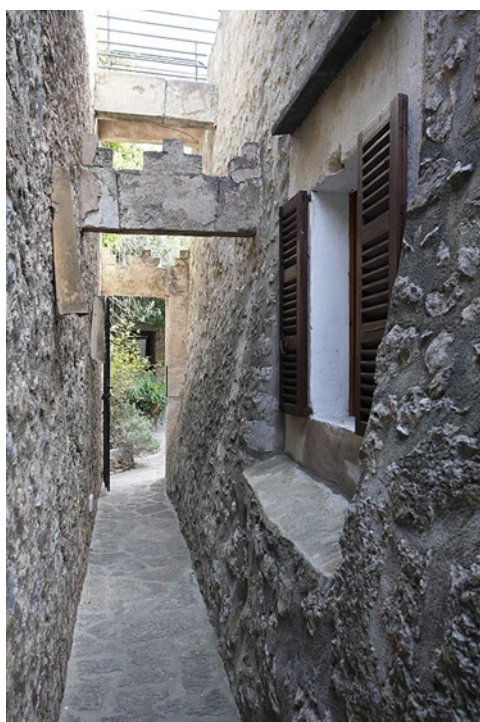
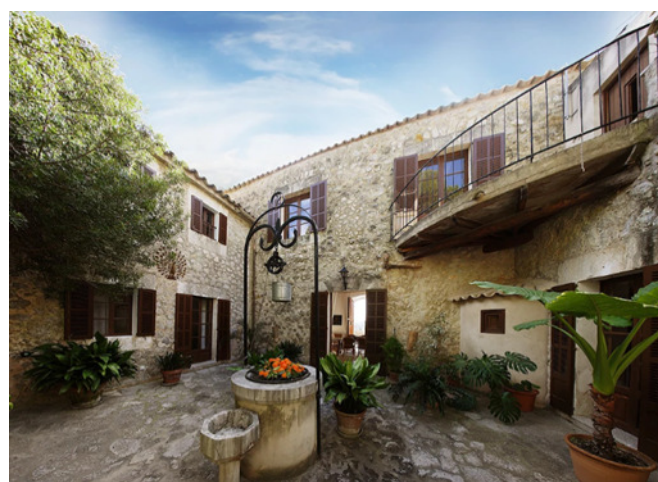
6. Documentació fotogràfica

3. Descripció	
<p>A la segona meitat del segle XIX, una de les dues cases que formarien posteriorment el casal de Ca ses Santaelles, a la barriada des Castellet, era coneguda com la <i>Casa de sa Por</i>. A través d'ella hi entraven el contraban que baixaven de sa comuna. De fet, potser bastant significatiu que molt prop d'allà, fora del nucli urbà, a la rota d'en Pelluc, aleshores també s'hi emplaçava l'estanc de Caimari.</p> <p>Ca ses Santaelles és un edifici de planta rectangular amb dos cossos perpendiculars als costats que tanquen una clastra interior oberta i dues plantes. La distribució dels buits a la façana principal segueix un esquema regular i simètric entorn a tres eixos verticals, a la planta baixa trobam el portal d'arc escarser a l'eix central i, contigües a cada costat, dues finestres rectangulars amb faixa blanca. A la planta pis, trobam uns finestrons ovalats i una cornisa de teula volada que corona la façana.</p>

4. Estat de conservació	
Estat de conservació	Bo
Intervencions	S'ha reformat totalment.

5. protecció de l'element	
Grau de protecció	Nivell de protecció parcial
Usos permesos	Els permesos per la normativa urbanística.
Elements a preservar	La façana.
Intervencions preferents	Eliminar el cablejat de la façana.
Intervencions admissibles	Les possibles intervencions es detallen a la memòria amb referència al corresponent grau de protecció.
Zona de protecció	-

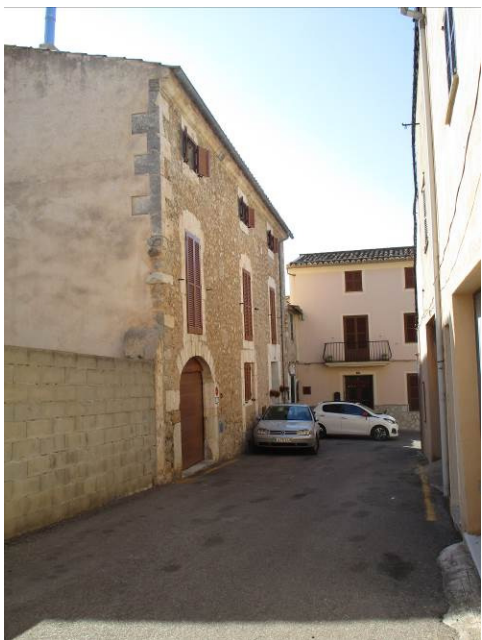
6. Documentació fotogràfica

3. Descripció	
<p>Casal urbà de tres altures i teulada de doble vessant. La façana és de paredat en verd amb totes les obertures inscrites en faixes de pedra. Les cantoneres estan fetes de carreu de pedra. La distribució dels buits segueix un esquema regular i simètric entorn a tres eixos verticals. El portal de llinda d'una sola peça és al costat esquerre mentre que, al costat dret, un arc de mig punt adovellat alberga la portassa. Al primer pis, tres finestres rectangulars decorades amb un motiu geomètric a la llinda.</p>	
Cronologia	Segle XIX
Bibliografia	-

4. Estat de conservació	
Estat de conservació	Bo
Intervencions	-

5. protecció de l'element	
Grau de protecció	Nivell de protecció parcial
Usos permesos	Els permesos per la normativa urbanística.
Elements a preservar	Els eixos i les obertures.
Intervencions preferents	-
Intervencions admissibles	Les possibles intervencions es detallen a la memòria amb referència al corresponent grau de protecció.
Zona de protecció	-

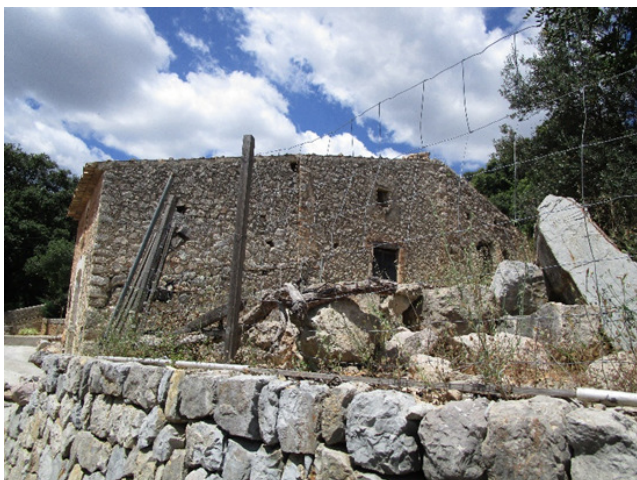
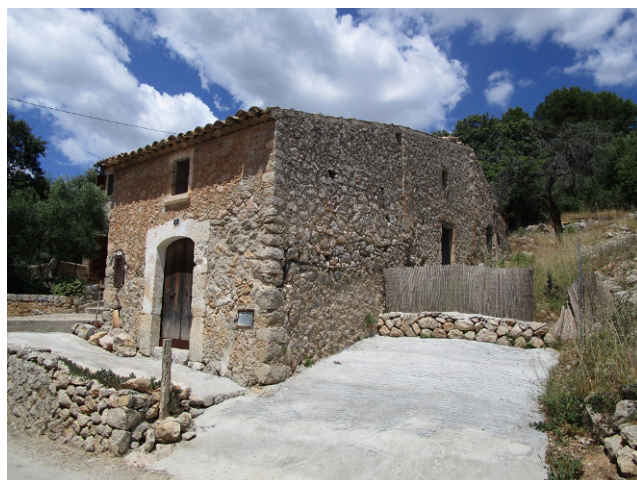
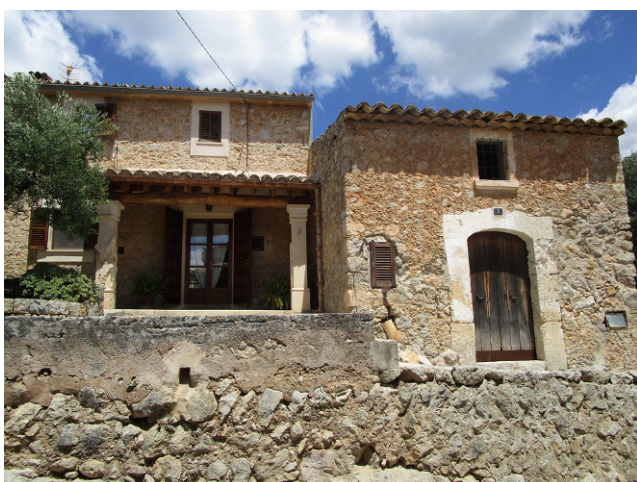
6. Documentació fotogràfica

3. Descripció	
<p>Casa aïllada als afores del nucli que segueix la tipologia de casa tradicional, esta construïda damunt d'una paret seca que es trenca per donar accés a la casa. Són dos bucs de planta rectangular perpendiculars que formen una L, té dues plantes i coberta de doble vessant en teula àrab. El mur esta fet en paredat en verd, amb portal d'arc escarser amb adovellats i brancals de pedra. Damunt té un petit finestró amb fillola de marès. Les cantoneres estan solucionades amb carreus de pedra viva.</p>	
Cronologia	Segle XIX
Bibliografia	<ul style="list-style-type: none"> <https://www.booking.com/hotel/es/selva-247036.ca.html>

4. Estat de conservació	
Estat de conservació	Bo
Intervencions	S'ha reformat i ampliat.

5. protecció de l'element	
Grau de protecció	Nivell de protecció ambiental
Usos permesos	Els permesos per la normativa urbanística.
Elements a preservar	Els paraments, el portal i la finestra.
Intervencions preferents	-
Intervencions admissibles	Les possibles intervencions es detallen a la memòria amb referència al corresponent grau de protecció.
Zona de protecció	-

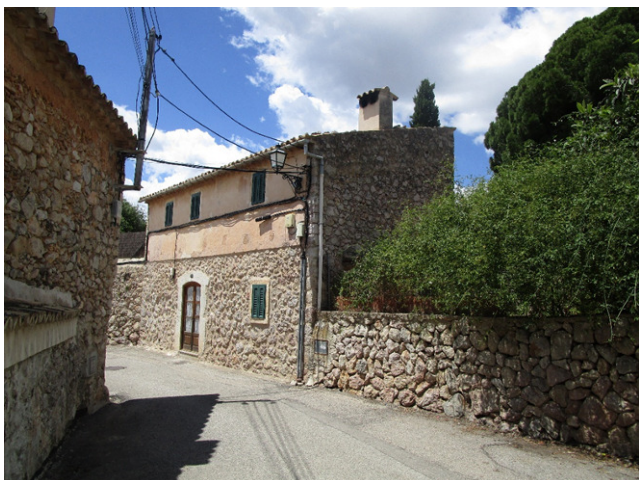
6. Documentació fotogràfica

3. Descripció	
<p>Casa alineada a la carretera que du cap a Binibona, la façana principal continua el mur d'esquena d'ase que fa de tanca de la propietat adjacent. És una edificació de dues plantes i una sola crugia amb coberta inclinada de teula àrab. Destaca el portal d'arc ansapaner adovellat amb brancals de pedra, única obertura de la planta baixa. A la planta pis, té tres finestrons rectangulars sense seguir cap ordre concret en la distribució. El mur està fet de paredat en verd arrebossat i referit de ciment a la segona planta .</p>	
Cronologia	Segle XIX
Bibliografia	-

4. Estat de conservació	
Estat de conservació	Regular
Intervencions	-

5. protecció de l'element	
Grau de protecció	Nivell de protecció ambiental
Usos permesos	Els permesos per la normativa urbanística.
Elements a preservar	El paraments.
Intervencions preferents	-
Intervencions admissibles	Les possibles intervencions es detallen a la memòria amb referència al corresponent grau de protecció.
Zona de protecció	-

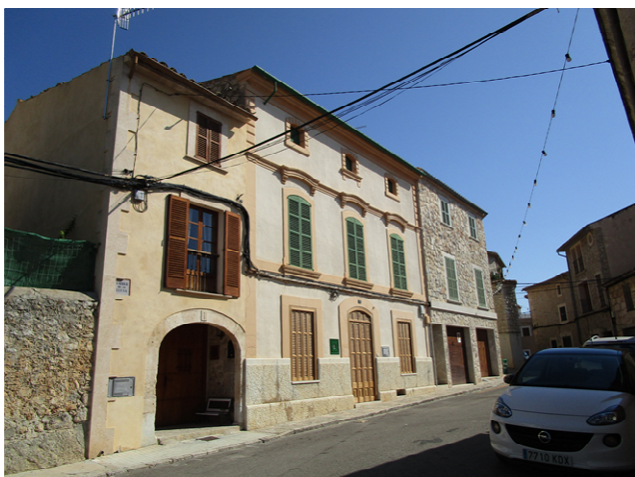
6. Documentació fotogràfica

3. Descripció	
<p>Casal urbà de tres plantes i teulada en doble vessant, la façana referida de morter en tonalitats ocres amb faixes pintades d'un to més fosc a totes les finestres, el portal i també a les línies d'imposta. El sòcol està fet en pedra. Els buits estan distribuïts de manera simètrica i regular entorn a tres eixos verticals. A la planta baixa, centrat, es troba el portal d'entrada amb arc escarser amb una finestra rectangular a cada costat. A la planta pis, respectant els tres eixos verticals, se situen tres finestres amb arc escarser i un sobrearc motllurat cec sostingut per mènsules, damunt de la línia d'imposta entre el la primera planta i el porxo. Al porxo hi ha tres finestrons amb arc escarser, repetint així el motiu decoratiu del conjunt, aquesta vegada emmarcades amb encoixinat.</p>	
Cronologia	Segle XIX
Bibliografia	-

4. Estat de conservació	
Estat de conservació	Bo
Intervencions	-

5. protecció de l'element	
Grau de protecció	Nivell de protecció parcial
Usos permesos	Els permesos per la normativa urbanística.
Elements a preservar	Conservar els eixos i les obertures.
Intervencions preferents	Eliminar el cablejat de la façana.
Intervencions admissibles	Les possibles intervencions es detallen a la memòria amb referència al corresponent grau de protecció.
Zona de protecció	-
